**Posouzení stavu stromů v obcích Hořovičky, Hokov a Vrbice.**  
/zpracováno pro OÚ Hořovičky/

## **Posouzení stavu stromů v obci Vrbice.**

# Rekonstrukce stromořadí na hřbitově v obci Hořovičky

(okres Rakovník) na p.č. 746/2 k.ú. Hořovičky

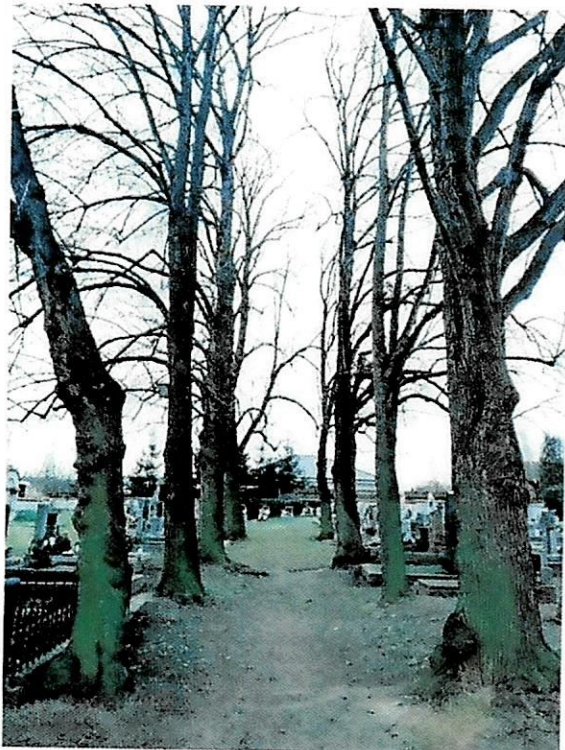
Na obrázcích 1. a 2. je patrný celkový stav aleje a její umístění vůči hrobům. Vzrostlé stromy se nacházejí bezprostředně vedle jednotlivých hrůbů a svými kořeny narušují statiku obrub.

Obrázek 1 – pohled od vstupu (vlevo strom P4)

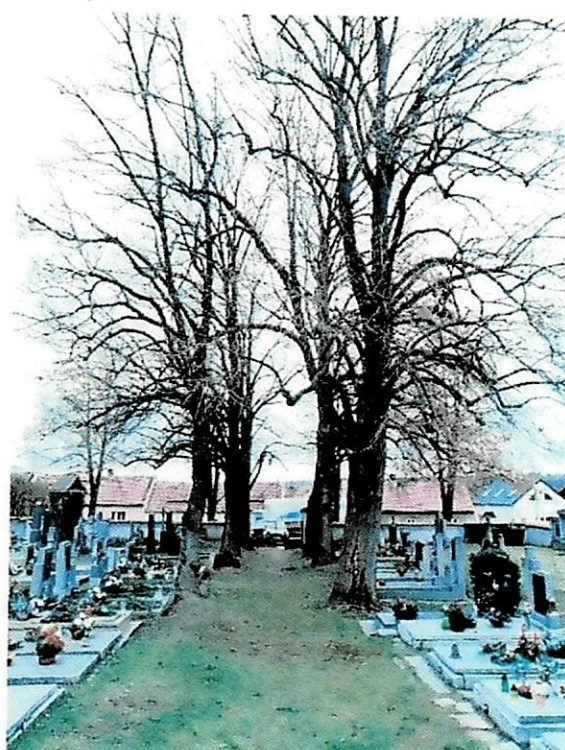
Obrázek 2 – pohled z protilehlé strany (vpravo strom P1, vlevo L1)

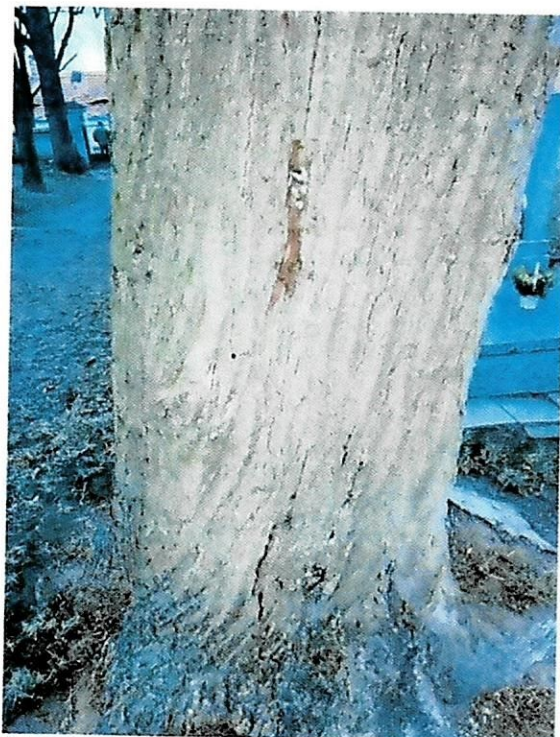
Na následující dvojici obrázků 2. a 3. je detail stromu P1 při zahájení posuzování zdravotního stavu a během zjišťování. Pod zdánlivě nepoškozenou borkou, pouze s nepatrnými povrchovými prasklinami, se nacházely rozsáhlé léze bez živého kambia sahající od úrovně terénu do výšky cca 150 cm. Zejména na pravé straně pak mokrá nekrotická ložiska prostoupila i do bělí a povedou k vytvoření rozsáhlé dutiny a destabilizaci celého stromu.

Obrázek 3 – strom P1 při zahájení zkoumání zdravotního stavu

| číslo | druh | průměr kmene [cm] | popis závady |
|---|---|---|---|
| P1 | <i>Tilia cordata</i> | 80 | Lehce vychýlený, nekróza na kmeni, asymetrický. |

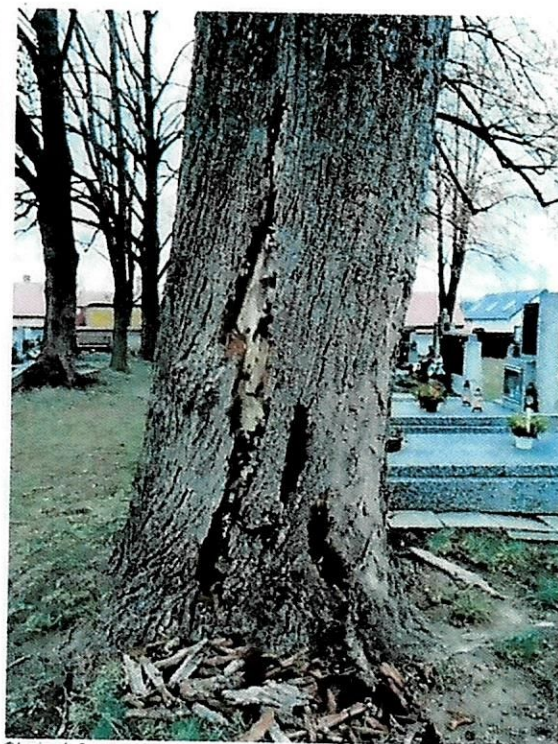
Obrázek 2 – strom P1 s odkrytými nekrozami

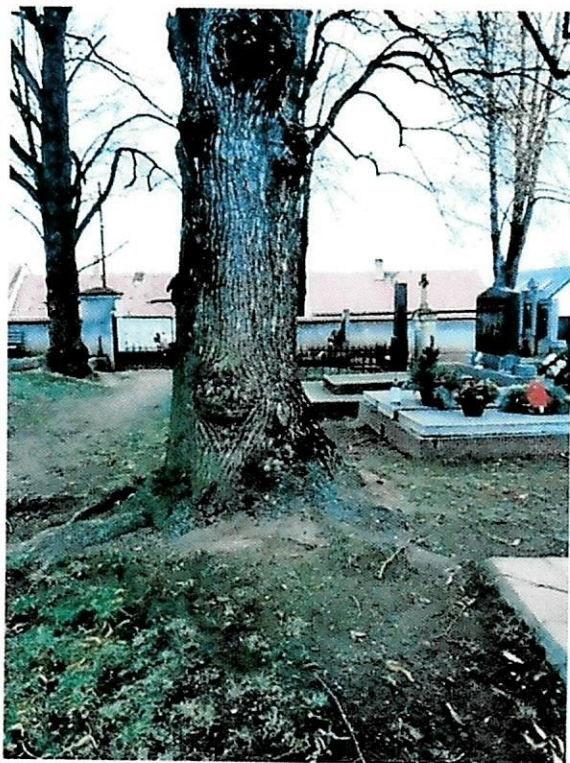
Strom P2 má výrazně asymetricky vyvinutou korunu praporovitého typu, ve které se nacházejí prosychající kosterní větve.

Obrázek 3 – strom P2 – detail kmene

| číslo | druh | průměr kmene [cm] | popis závady |
|---|---|---|---|
| P2 | <i>T. cordata</i> | 60 | Asymetrický, suché větve v koruně. |

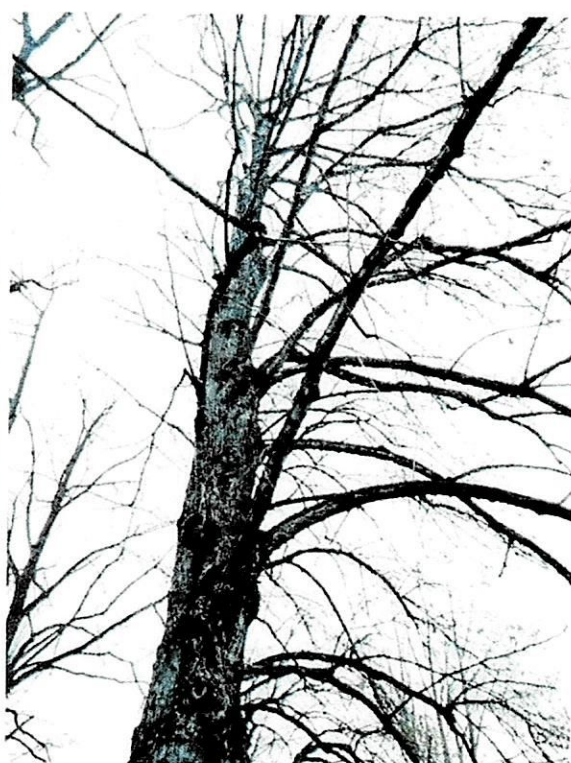
Obrázek 6 – strom P2 – jednostranná koruna s prosychajícími kosterními větvemi

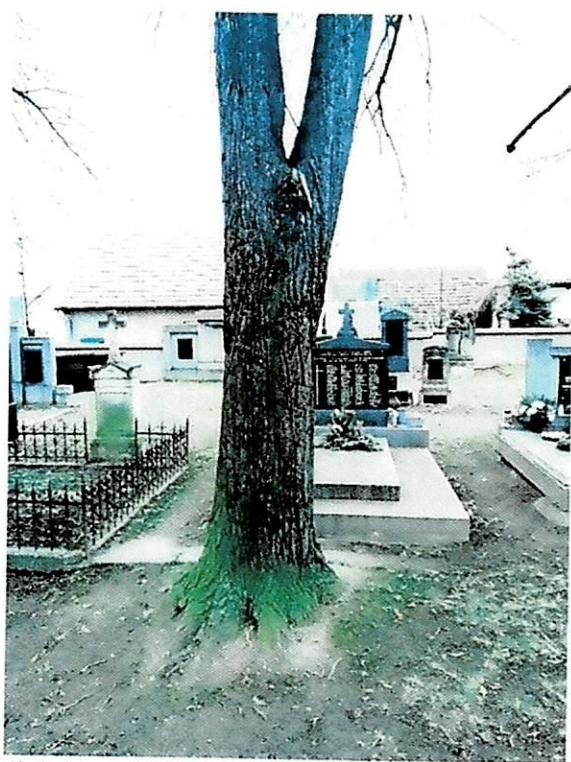
Obrázek 7 – strom P3 – tlakové větvení v koruně

Strom P3 je charakteristický nežádoucím tlakovým větvením v koruně.

| číslo | druh | průměr kmene [cm] | popis závady |
|---|---|---|---|
| P3 | <i>T. cordata</i> | 55 | Tlakové větvení, zasahuje obrubu hrobů. |

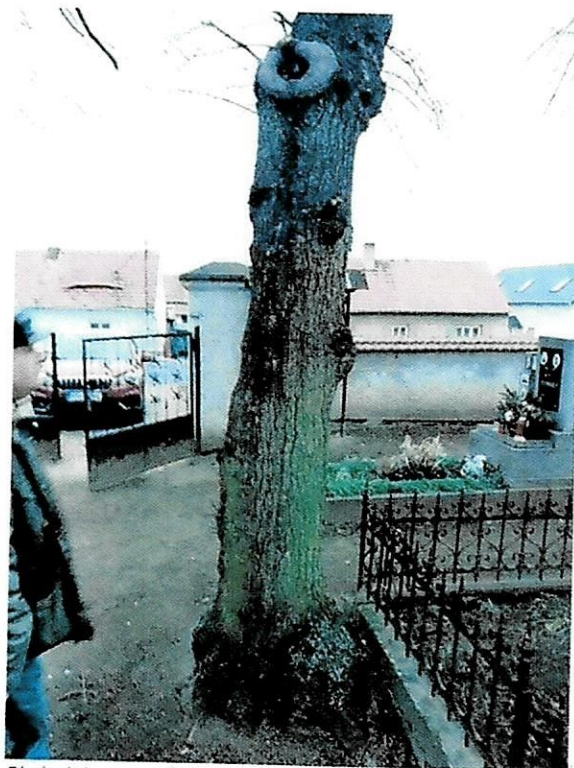
Strom P4 má v kmeni ve výšce cca 2,7 m dutinu, celá koruna je velmi výrazně vyosená, strom je nevyvážený.

Obrázek 8 – strom P4 bezprostředně u obruby hrobu, dutina v kmeni

| číslo | druh | průměr kmene [cm] | popis závady |
|---|---|---|---|
| P4 | <i>T. cordata</i> | 40 | Dutina v kmeni, výrazně vychýlený. |

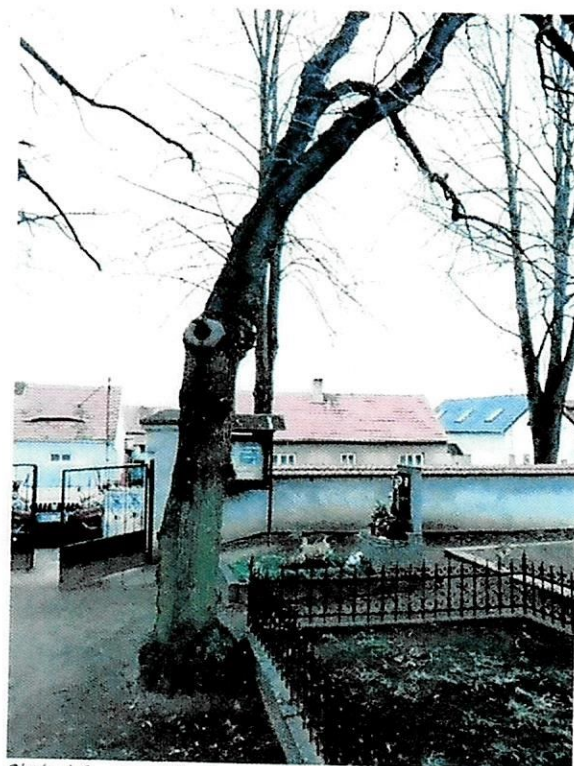
Obrázek 9 – strom P4 – koruna zcela mimo osu kmene

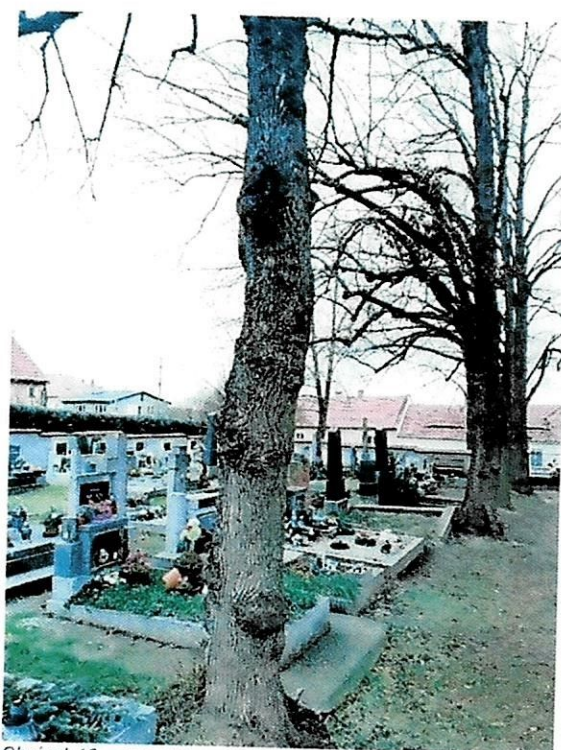
Obrázek 10 – strom L1 zasahující do obrub hrobů

Strom L1 zasahuje přímo do obrub vedle něj situovaných hrobů. Ve kmeni menší dutina ve výšce cca 4 m, na kmeni četné nádory. Četné výmladky u báze by mohly poukazovat na napadení tracheomykózními houbami.

| číslo | druh | průměr kmene [cm] | popis závady |
|---|---|---|---|
| L1 | <i>T. cordata</i> | 35 | Kmen napaden houbami. |

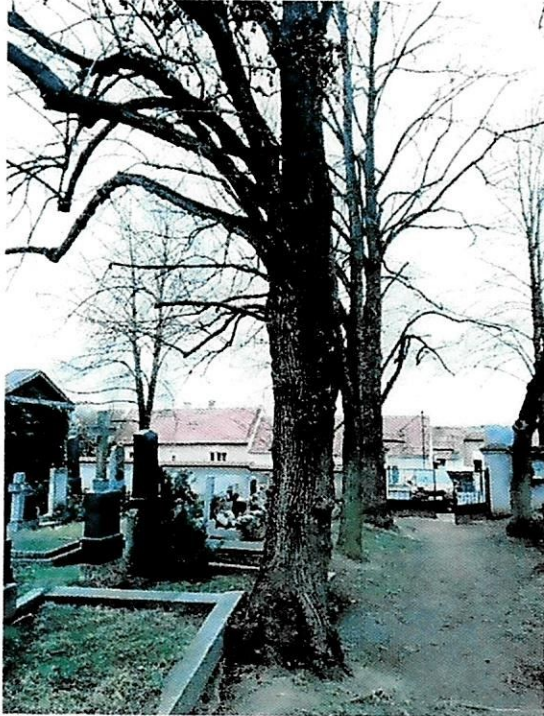
Obrázek 11 – strom L2

Strom L2 má asymetricky vyvinutou korunu, na kmeni nádory, na bázi kmene obrosty a hlubší závada. Svým růstem bezprostředně poškozuje sousední hrob.

| číslo | druh | průměr kmene [cm] | popis závady |
|---|---|---|---|
| L2 | <i>T. cordata</i> | 45 | Závada na bázi, zasahuje obruby hrobů. |

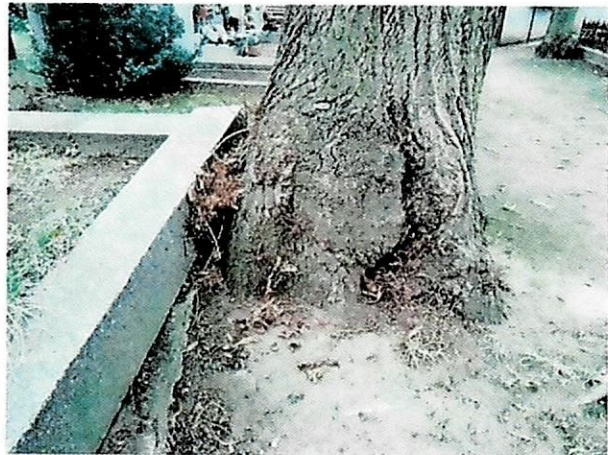
Obrázek 12 – strom L2 nadzvedává obrubu hrobu, obrosty a závada na bázi kmene.

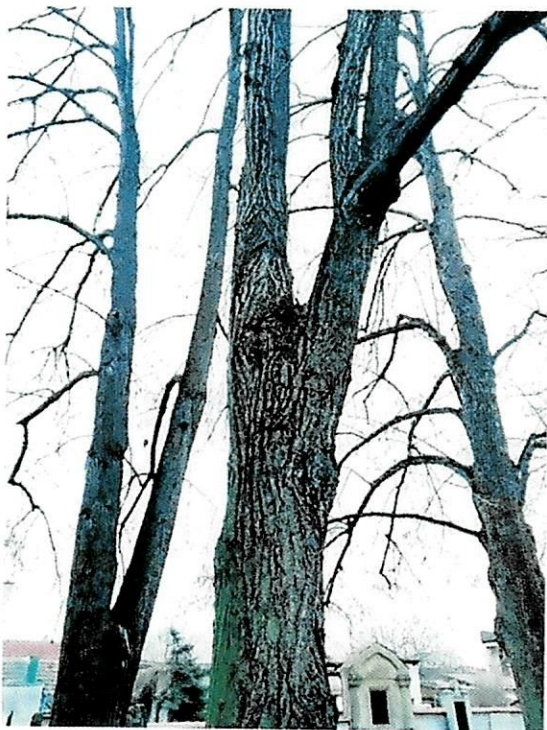
Obrázek 13 – strom L3 – tlakové větvení

Strom L3 má v koruně nevhodné tlakové větvení.

| číslo | druh | průměr kmene [cm] | popis závady |
|---|---|---|---|
| L3 | <i>T. cordata</i> | 35 | Tlakové větvení. |

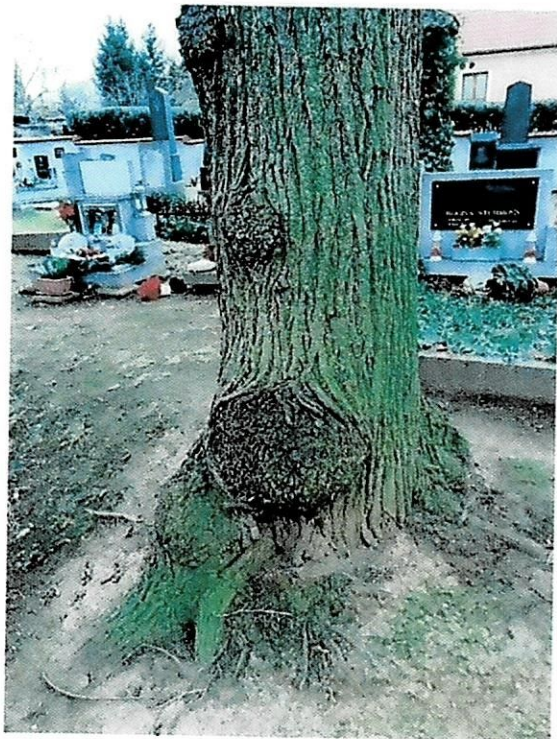
Obrázek 14

Strom L4 s vícečetnými nádory na kmeni.

| číslo | druh | průměr kmene [cm] | popis závady |
|---|---|---|---|
| L4 | <i>T. cordata</i> | 55 | Nádory na kmeni. |

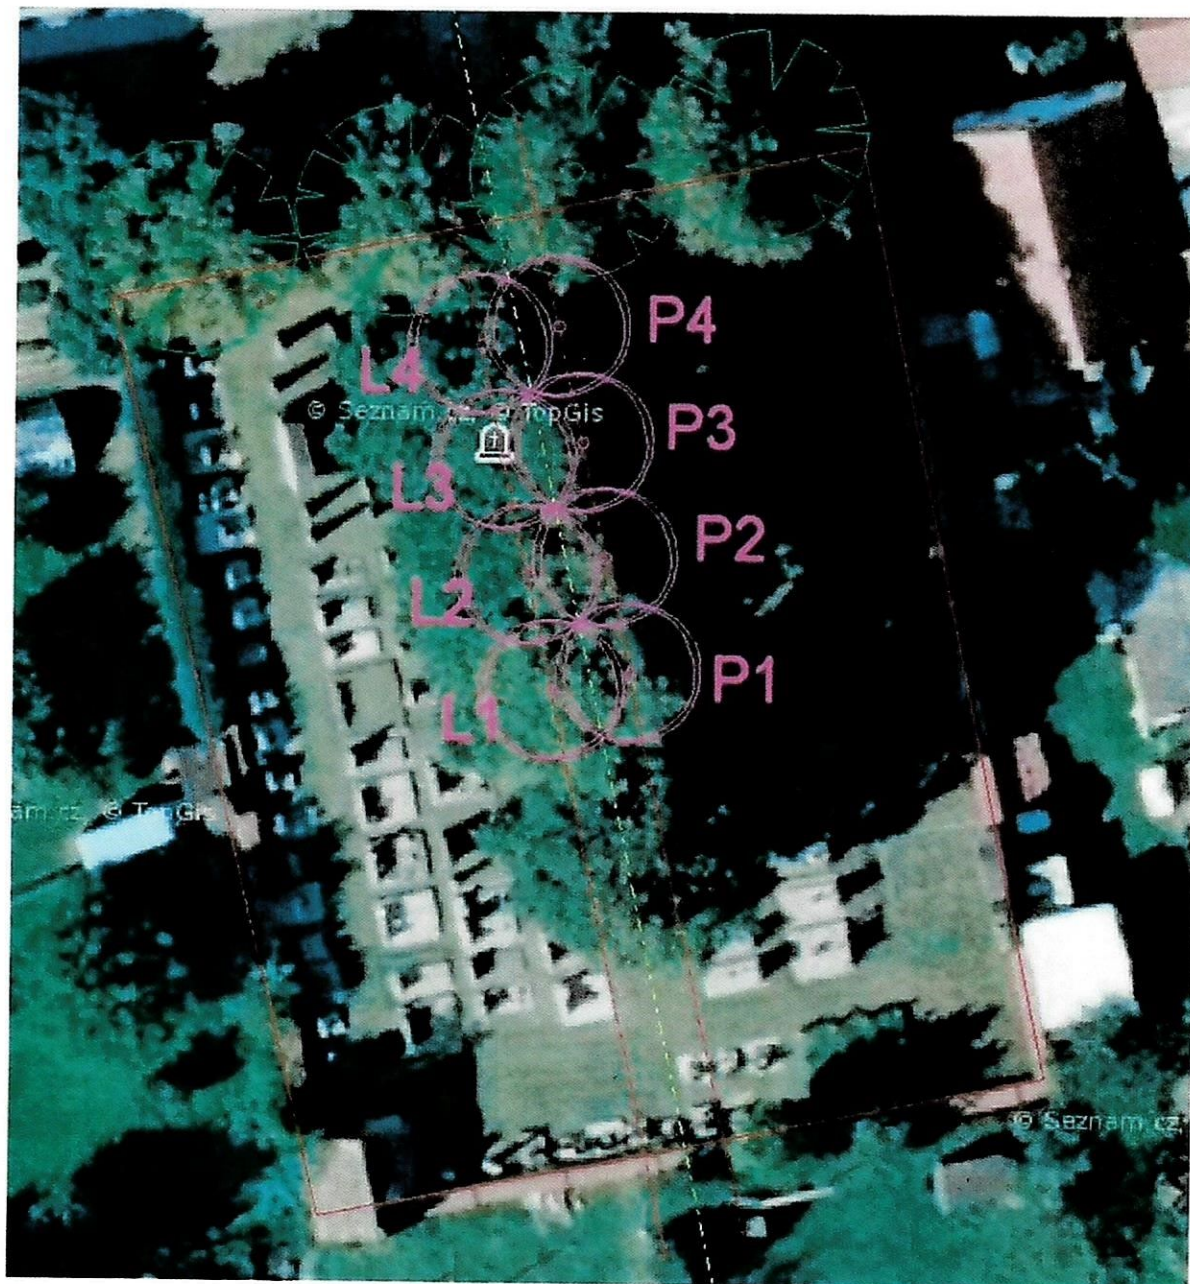
Všechny stávající stromy navrženy ke kácení.

Obrázek 16 – stávající alej na hřbitově v Hořovičkách a číslování stromů použité v popisu

**Návrh nových výsadeb (modře)** – celkem 10 ks malokorunných stromů, první pár 5 m od vstupu, pak ve sponu cca  $2,7 \times 10$  m, v zakončení hřbitova pak ještě další dva stromy do tvaru „T“ s odstupem symetricky k podélné ose (žlutá) cca 7-9 m.

Šířka stromořadí je oproti stávajícímu snížena o přibližně 30 cm, stromy budou vysazovány do míst stromů stávajících (ob jeden), alej bude protažena dále do prostoru hřbitova, aby sjednotila celou plochu.

Navrhovaná výsadba: málo vzrůstné stromy s malou korunou, např. *Acer platanoides* 'Globosa', *Robinia pseudoacacia* 'Umbraculifera', *Crataegus laevigata* 'Paul's Scarlett', celá škála kultivarů rodu *Prunus* (tzv. sakury).
