KOSTEL NEJSVĚTĚJŠÍ TROJICE HOŘOVIČKY – INFORMACE:

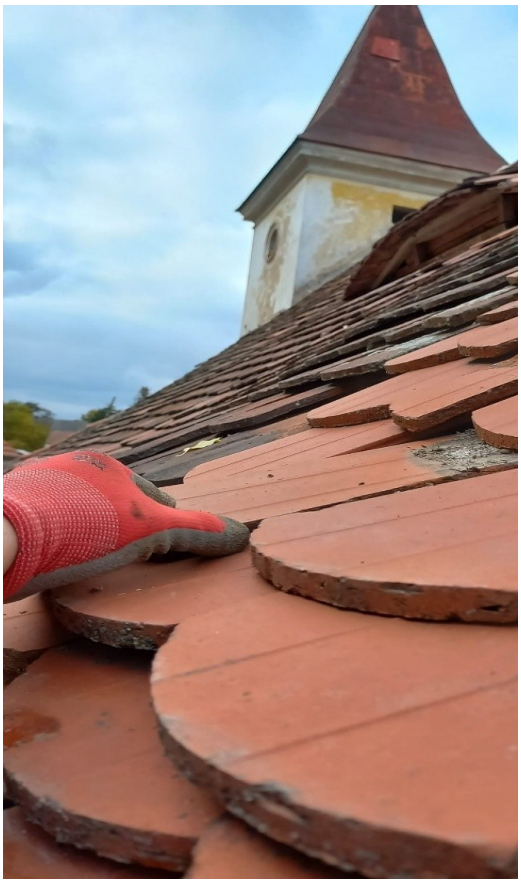
Dne 22.9.2026 jsem emailem obdržela urgentní oznámení – ohrožení života a zdraví u kostela Nejsvětější Trojice Hořovičky. Na kostele jsou trhliny, poškození zdiv, okenních záklenků a korunní římsy. Nelze vyloučit ani uvolnění a sesunutí střešních tašek. Obec je vlastníkem okolních pozemků, bylo tedy navrženo opatření, aby obec omezila vstup do prostoru nejméně 5 metrů od obvodových zdí kostela.

V pondělí 19.10.2026 byly provedeny práce na kostele – oprava uvolněné střešní krytiny. Opravu provedl pan Kružík z Římskokatolické církve Petrovice (vlastník kostela) a pan Mgr. Plachý z Arcibiskupství pražského.

„*V pondělí 19.10.2026 proběhlo havarijní zajištění střechy kaple proti pádu uvolněné střešní krytiny. Vzhledem k závěrům účinným během nedávné schůzky in sittu se zástupci farnosti, obce, stavebního úřadu a orgánů státní památkové péče započala Římskokatolická farnost Petrovice neprodleně se zajišťovacími pracemi. Vzhledem k omezeným finančním možnostem farnosti, vytížení dodavatelských firem a neodkladnosti, provedl zajištění osobně pan farář Václav Kružík se stavebním technikem farnosti Mgr. Filipem Plachým. K zajištění narušeného oblouku*
